Gammel takstein blir som ny

Begynner steinen på taket å se litt sliten ut, behøver du ikke nødvendigvis skifte den. En ny metode for takreovering gjør det mulig å spare både penger og miljø.

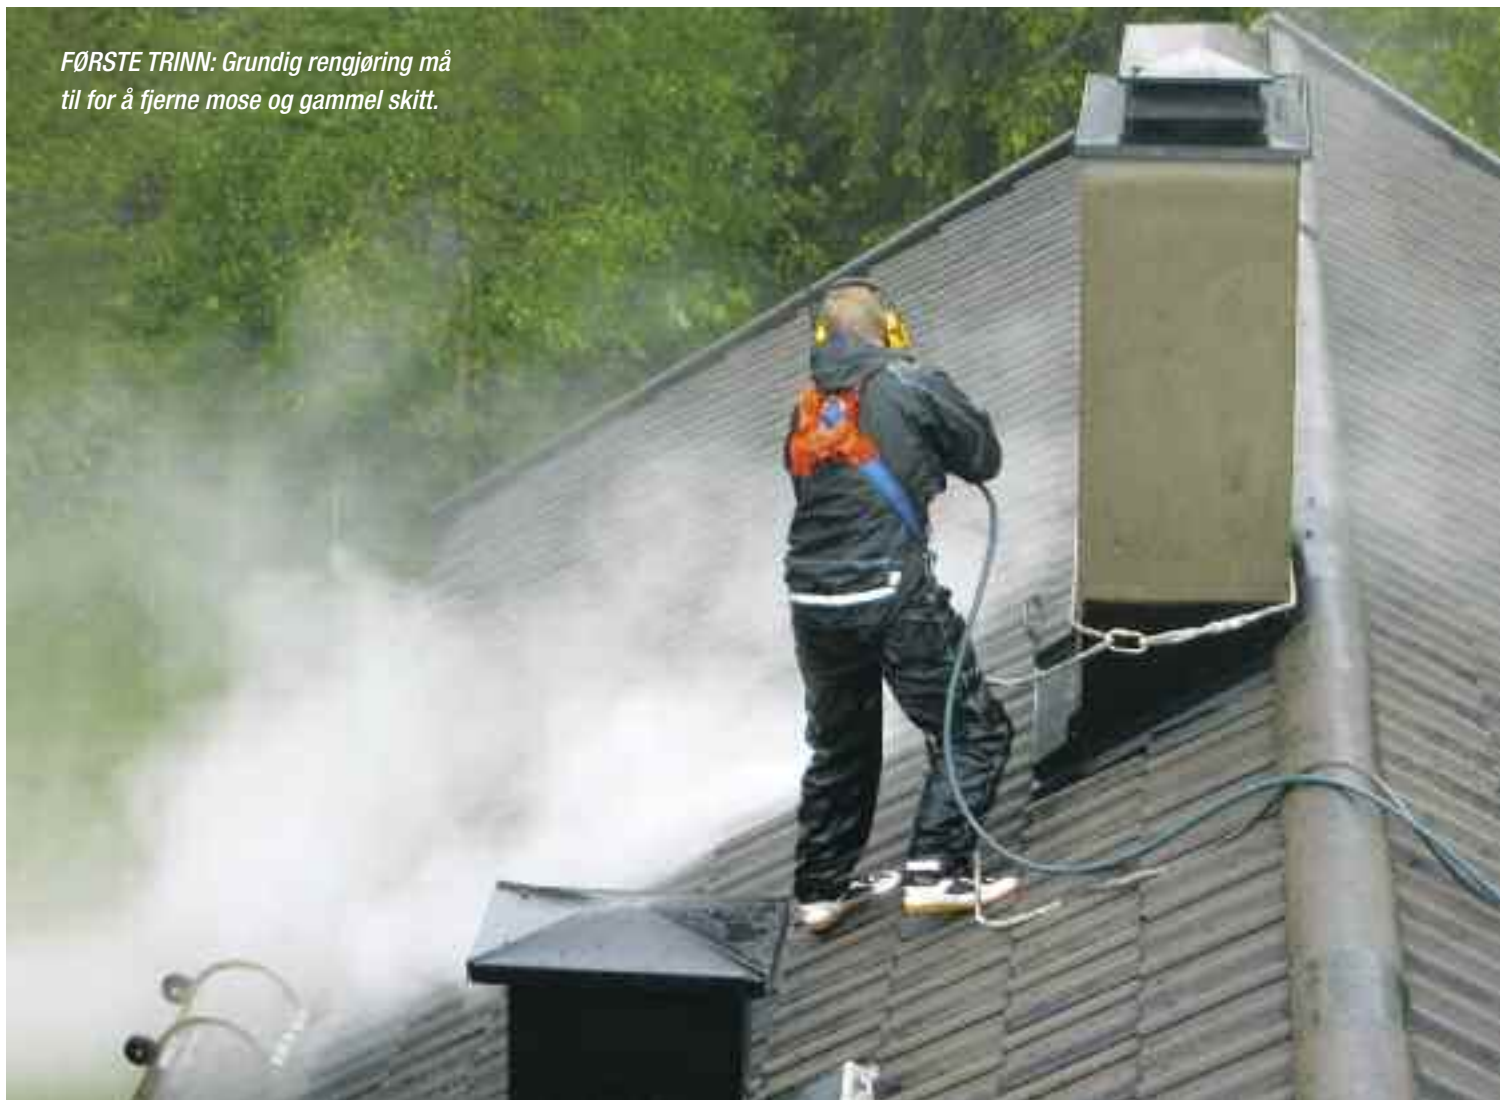
FØRSTE TRINN: Grundig rengjøring må til for å fjerne mose og gammel skitt.

Foreløpig er metoden Lenes bruker lite utprøvd her i landet, men i Danmark har man holdt på med denne typen takrenovering i over 40 år. Først renses taket for mose, alger og andre urenheter. Dette gjøres ved hjelp av en spesiell takrensevogn, som rulles over taket og spylor steinen ren. Deretter går man over taket, og utbedrer eventuelle eksisterende skader. Til slutt, gis taket et malingsstrøk i ønsket farge.

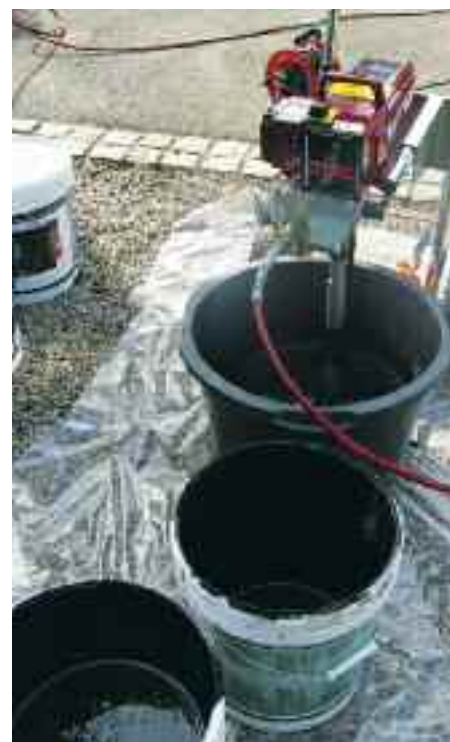
SVART: Etter rengjøring males taket med et beskyttende lag impregnering.

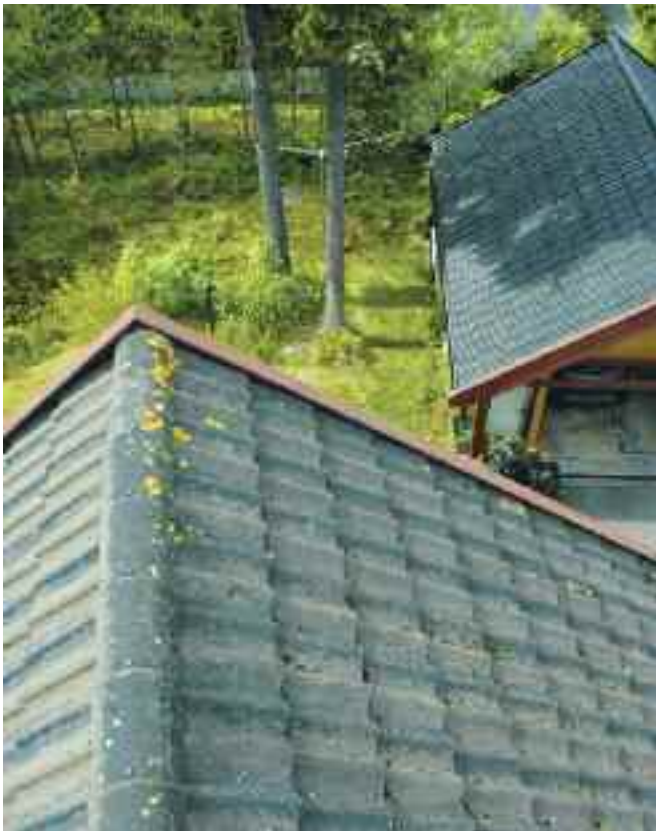
FØR OG ETTER: Garasjetaket i bakgrunnen fremstår som nytt. Hovedhuset er ennå ikke rengjort og behandlet.
